ΜΕΤΟΧΙ ΑΓΙΟΥ ΚΩΝΣΤΑΝΤΙΝΟΥ Ι.Μ. ΜΕΤΙΣΤΗΣ ΛΑΥΡΑΣ ΑΓΙΟΥ ΟΡΟΥΣ ΣΤΗΝ ΙΜΒΡΟ

Αναδημοσίευση από [Εταιρία Μελέτης Ίμβρου-Τενέδου](#) - 26 Μαΐου στις 7:54 π.μ. · Γιάννης Γιαννάκης

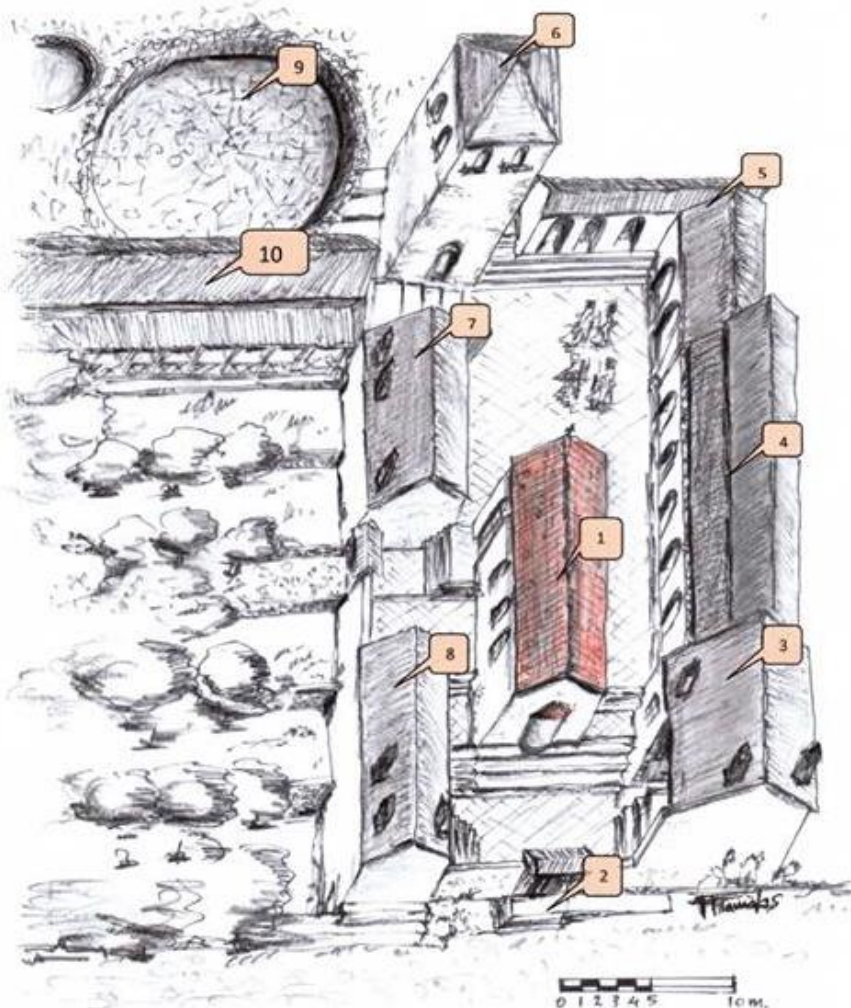
- 1) Ναός Αγίου Κωνσταντίνου
- 2) Κεντρική είσοδος
- 3) Ηγουμενείο-αρχονταρίκι
- 4) Κελιά-ξενώνας
- 5) Αποθήκες
- 6) Πύργος
- 7) Τράπεζα-φούρνος
- 8) Εργαστήριο γαλακτοκομικών προϊόντων
- 9) Αλώνι
- 10) Στάβλος

Σχέδιο αναπαράστασης συγκροτήματος μετοχίου κατά Γιαννάκη Γιάννη, με βάση τη σκαριφηματική απόδοση της Παρασκευής Σγουρομάλλη και την επιτόπια επιφανειακή έρευνα.

Το μετόχι του Αγίου Κωνσταντίνου, συνολικής επιφάνειας πάνω από 1000 μ², φαίνεται ότι διέθετε όλα τα τυπικά χαρακτηριστικά ενός μικρού μοναστηριού. Εκτός από το καθολικό του ναού, που βρισκόταν στο κέντρο του συγκροτήματος, στις τέσσερις πτέρυγες (κόρδες) που το περιέκλειαν, ήταν

χωροθετημένες όλες οι απαραίτητες εγκαταστάσεις για την εύρυθμη και αποδοτικότερη λειτουργία του. Εκτός από το ηγουμενείο, τους χώρους υποδοχής,(αρχονταρίκι) τα κελιά και την τράπεζα (τραπεζαρία), υπήρχαν και εγκαταστάσεις για την επεξεργασία, την παραγωγή, και την αποθήκευση γαλακτοκομικών, δημητριακών και δασικών προϊόντων. Τα υφιστάμενα ευμεγέθη κατάλοιπα των στάβλων και του αλωνιού επιβεβαιώνουν τον πλούτο και την ευμάρεια του μοναστηριού ενώ οι αναφερόμενοι στο σκαρίφημα, κήποι, ελαιώνες, το απέραντο δάσος, και τα χωράφια, επαληθεύουν την ευρωστία του και αιτιολογούν την ύπαρξη χώρων φιλοξενίας, που ήταν απαραίτητοι για τη μόνιμη ή εποχιακή στέγαση του πολυμελούς προσωπικού. Ο δε πύργος που επίσης ανιχνεύεται, επιβεβαιώνει το μέγεθος και την ισχύ αυτού του συγκροτήματος.
